บันทึกข้อความ

ส่วนราชการ กลุ่มงานเวชปฏิบัติครอบครัวและชุมชน โรงพยาบาลนามน โทร. ๐๔๓-๘๖๗๐๕๖ ต่อ๑๑๒
ที่ กส ๐๐๓๒.๓๐๕ / ๑๑๙ วันที่ ๑๖ ธันวาคม ๒๕๕๙

เรื่อง รายงานการสอบสวนการบาดเจ็บและเสียชีวิตจากอุบัติเหตุทางถนน
เรียน ผู้อำนวยการโรงพยาบาลนามน

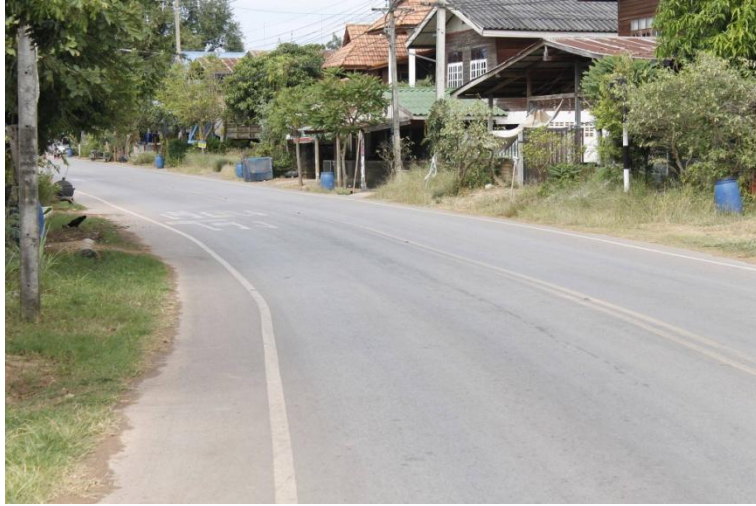
๑. สภาพถนนสองเลนที่ไม่มีเกาะกลาง รถวิ่งสวนกันไปมา และมีรถบรรทุกขนาดใหญ่ และรถชนพีซพรรณทางการเกษตรวิ่งจำนวนมาก เป็นปัจจัยเสริมในการเกิดเหตุครั้งนี้ (ภาพที่ ๕)
๒. ผู้ขับรถเพิ่งเดินทางกลับมาจากทำงานต่างถิ่น ๔-๕ วัน อาจเกิดความไม่คุ้นชินกับเส้นทางที่มีความเสี่ยง
๓. ทั้งถนนช่วงที่เกิดเหตุไม่มีไฟข้างทาง ทำให้ผู้ขับขี่รถในตอนกลางคืนมองเห็นเฉพาะในรัศมีที่ไฟหน้ารถส่องถึงเท่านั้น (ภาพที่ ๖)
๔. ไม่มีป้ายเตือนให้ชะลอความเร็ว หรือโค้งอันตรายบริเวณจุดเสี่ยง
๕. สภาพรถจักรยานยนต์ที่ไม่พร้อมใช้งาน ชำรุด (ไม่มีสัญญาณไฟ) ก่อให้เกิดความเสี่ยงที่จะเกิดอุบัติเหตุ
๖. ต้นไม้ กิ่งไม้ หล่้าล้มเข้ามาในเส้นทางเดินรถบดบังทัศนวิสัยในการใช้รถใช้ถนน (ภาพที่ ๗)
๗. ช่วงทางโค้งไม่มีราวกัน (ภาพที่ ๘)

ภาพที่ ๔ สภาพถนนสองเลนที่ไม่มีเกาะกลาง รถวิ่งสวนกันไปมา

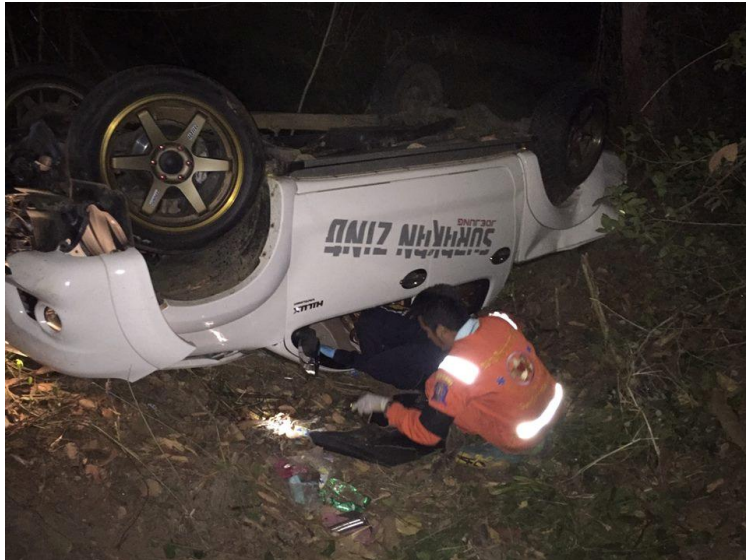
รถที่เกิดเหตุเป็นรถกระบะ ๔ ประตู สีขาว หมายเลขทะเบียน ๑ กม ๗๒๕๕ กรุงเทพมหานคร สภาพตัวรถได้รับความเสียหายมาก อยู่ในสภาพพลิกคว่ำ โครงสร้างของรถยุบและถูกบีบอัดจากด้านบน (หลังคา รถ) ลงมาถึงเบาะที่นั่ง มีร่องรอยกระจุกร้าว แตกกรอบคัน ป้ายทะเบียนรถบิดงอ เบาะผู้โดยสารมีการติดตั้งเข็มขัดนิรภัยที่มีสภาพสามารถใช้งานได้ รถได้รับการแต่ง เช่น วงล้อ เป็นต้น (ภาพที่ ๔)

ภาพที่ ๕ สภาพรถยนต์ที่เกิดเหตุ

๑. ควรมีป้ายเตือนขนาดใหญ่และได้มาตรฐาน สีสะท้อนแสงได้ในที่มืด
๒. ปรับปรุงระบบไฟฟ้าส่องสว่างข้างทางให้มีแสงสว่าง โดยเฉพาะอย่างยิ่งจุดที่เสี่ยงต่างๆ
๓. ปรับปรุงภูมิทัศน์สองฝั่งถนนให้มองเห็นไหล่ถนนที่ชัดเจน ไม่มีต้นไม้ หญ้ามาบดบัง
๔. ควรมีแนวกันหรือรั้วกันแนวทางโค้ง
๕. ทรนรงค์ให้มีการซ่อมบำรุงยานพาหนะให้พร้อมใช้งานอยู่เสมอ

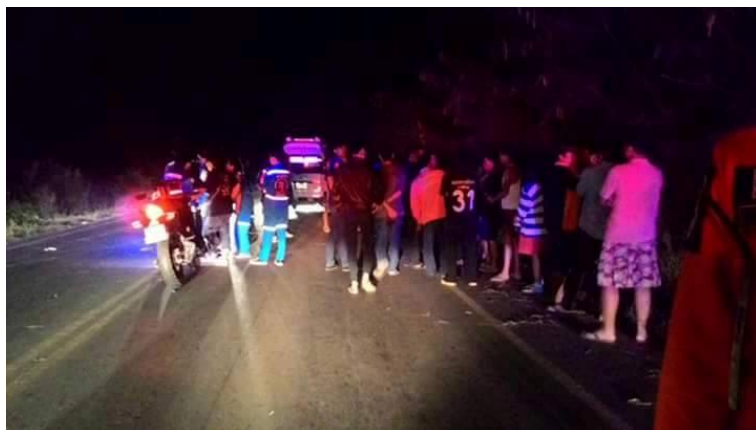
ภาพที่ ๖ ถนนช่วงที่เกิดเหตุไม่มีไฟข้างทาง

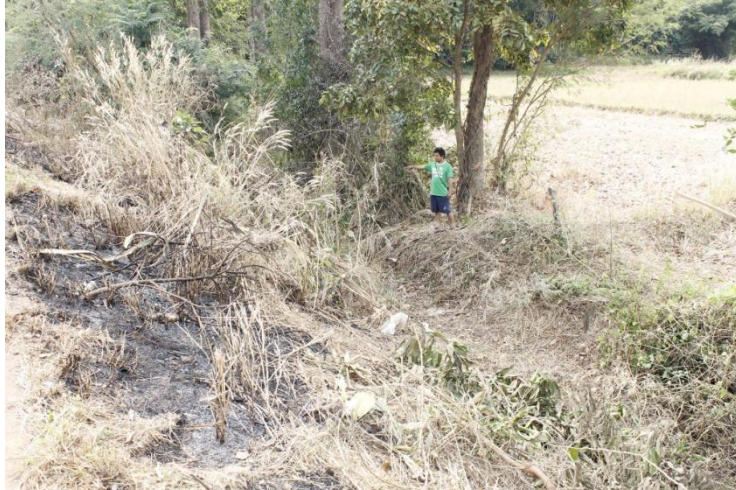
บริเวณที่เกิดเหตุ อยู่บนทางหลวงหมายเลข ๒๓๓๖ ช่วงหลักกิโลเมตรที่ ๓ – ๔ เป็นถนนสองเลน รถวิ่งสวนกัน มีเครื่องหมายจราจรบนพื้นถนนและไหล่ทางชัดเจนดี โดยเป็นเส้นแบ่งทิศทางจราจรปกติ มีลักษณะเป็นเส้นทึบสีเหลือง (ห้ามแซง) เนื่องจากเป็นทางโค้ง จึงห้ามแซงเพราะเคยเกิดอุบัติเหตุบ่อยครั้ง สภาพโดยทั่วไปของถนนอยู่ในสภาพดี ผิวจราจรจรเป็นลาดยางมะตอย ช่องจราจรแต่ละช่องกว้างประมาณ ๓.๕๐ เมตร ไหล่ทางกว้างประมาณ ๘๐ เซนติเมตร ก่อนเข้าสู่ถนนช่วงที่เกิดอุบัติเหตุเป็นเขตชุมชนยอดแกง แต่ไม่มีป้ายเตือนให้ชะลอความเร็ว อีกทั้งถนนช่วงที่เกิดเหตุไม่มีไฟข้างทางจะมีเฉพาะในเขตชุมชนเท่านั้น ทำให้ผู้ขับขี่รถในตอนกลางคืนมองเห็นเฉพาะในรัศมีที่ไฟหน้ารถส่องถึงเท่านั้น ทั้งสองข้างทางของถนนเป็นทุ่งนาที่มีระดับต่ำกว่าผิวถนนประมาณ ๑.๕๐ เมตร และมีต้นไม้ กิ่งไม้ หล่้าล้มเข้ามาในเส้นทางเดินรถ

ภาพที่ ๗ ต้นไม้ กิ่งไม้ หญ้าล้มเข้ามาในเส้นทางเดินรถ

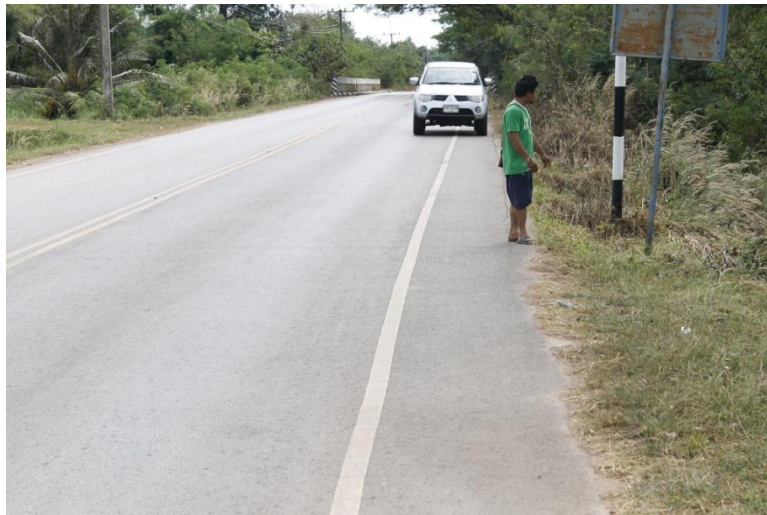
ภาพที่ ๘ ช่วงทางโค้งไม่มีราวกัน
