บันทึกข้อความ

ส่วนราชการ กลุ่มงานเวชปฏิบัติครอบครัวและชุมชน โรงพยาบาลนามน โทร. ๐๔๓-๘๖๗๐๕๖ ต่อ๑๑๒
ที่ กส ๐๐๓๒.๓๐๕ / ๑๑๙ วันที่ ๑๖ ธันวาคม ๒๕๕๙

เรื่อง รายงานการสอบสวนการบาดเจ็บและเสียชีวิตจากอุบัติเหตุทางถนน
เรียน ผู้อำนวยการโรงพยาบาลนามน

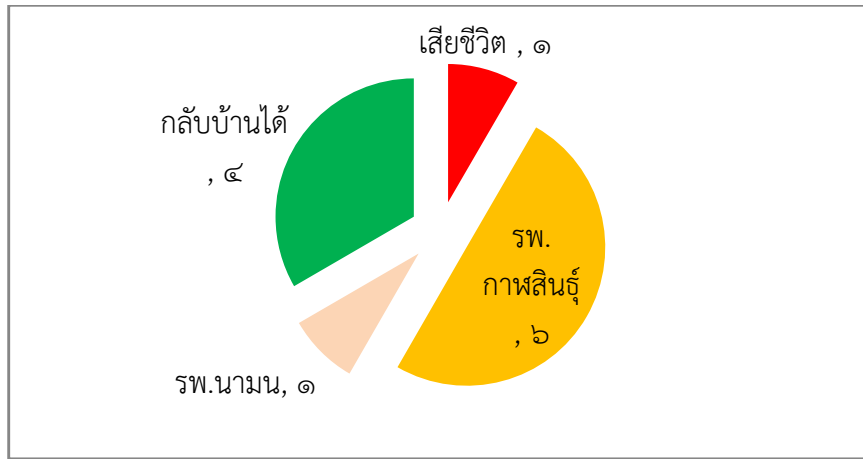
จากการสอบสวนเหตุการณ์ครั้งนี้ พบผู้ประสบเหตุทั้งหมด ๑๒ ราย โดยมีผู้เสียชีวิตในที่เกิดเหตุ ๑ ราย เข้ารับการรักษาที่โรงพยาบาลนามน ๑๑ ราย โดยได้รับการส่งต่อไปรักษาที่โรงพยาบาลกาฬสินธุ์ ๖ ราย รับไว้รักษาที่โรงพยาบาลนามน ๑ ราย และอีก ๔ ราย บาดเจ็บเล็กน้อยจึงกลับบ้านได้ (ภาพที่ ๑)

ภาพที่ ๑ ผู้บาดเจ็บและผู้เสียชีวิต

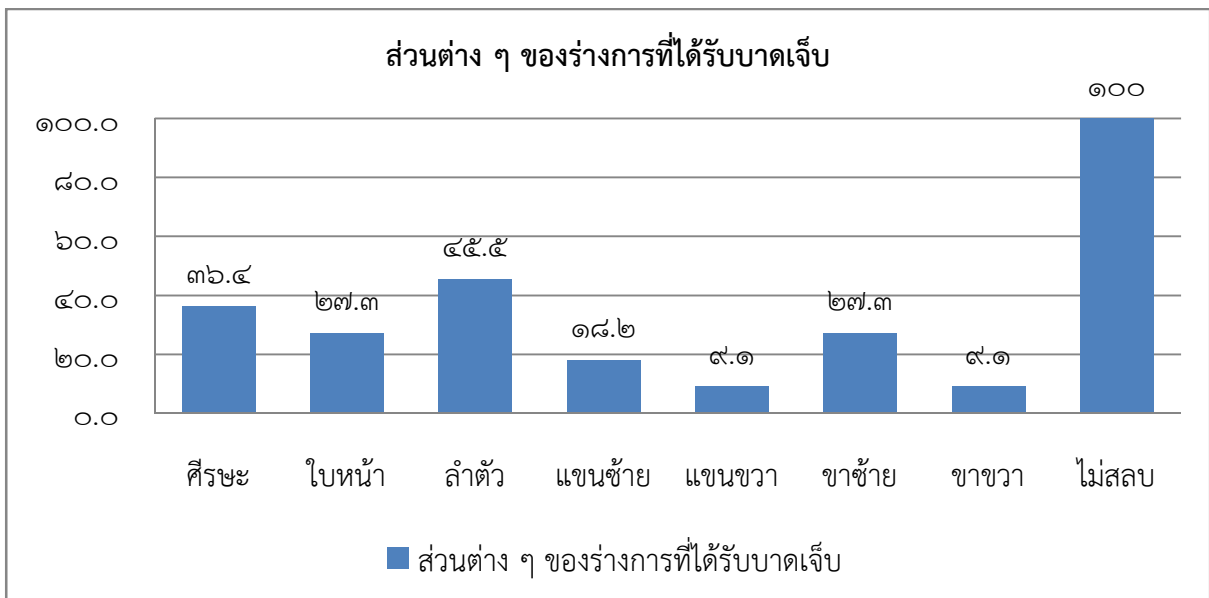
ผลการติดตามข้อมูลการบาดเจ็บและเสียชีวิตในอุบัติเหตุครั้งนี้ พบว่า ผู้บาดเจ็บมีจำนวน ๑๑ ราย เป็นชาย ๖ ราย เป็นหญิง ๕ ราย มีอายุระหว่าง ๑๕ - ๒๐ ปี อายุเฉลี่ย ๑๗.๔๕ ปี ส่วนผู้เสียชีวิตเป็นเพศชาย อายุ ๑๔ ปี มีอาการหมดสติ ไม่รู้สึกตัว และเลือดไหลออกจากปากตลอดเวลา จากการวิเคราะห์ข้อมูลลักษณะการบาดเจ็บตามส่วนต่าง ๆ ของร่างกาย พบว่า ส่วนใหญ่ได้รับบาดเจ็บมากกว่าหนึ่งในส่วนในร่างกาย โดยได้รับบาดเจ็บมาบริเวณลำตัว ศีรษะ ขาซ้าย ใบหน้า แขนซ้าย แขนขวา และขาขวา ตามลำดับ โดยผู้บาดเจ็บไม่สลบและจดจำเหตุการณ์ได้ทุกคน (ภาพที่ ๒) เหตุการณ์ครั้งนี้ถือว่าเป็นอุบัติเหตุที่มีความรุนแรง ทั้งจากสภาพรถยนต์และการบาดเจ็บ โดยมีการระบุตำแหน่งที่นั่งได้อย่างชัดเจน ดังภาพที่ ๓

ภาพที่ ๒ ร้อยละของการบาดเจ็บจำแนกตามอวัยวะต่าง ๆ ของร่างกายของผู้ประสบเหตุ

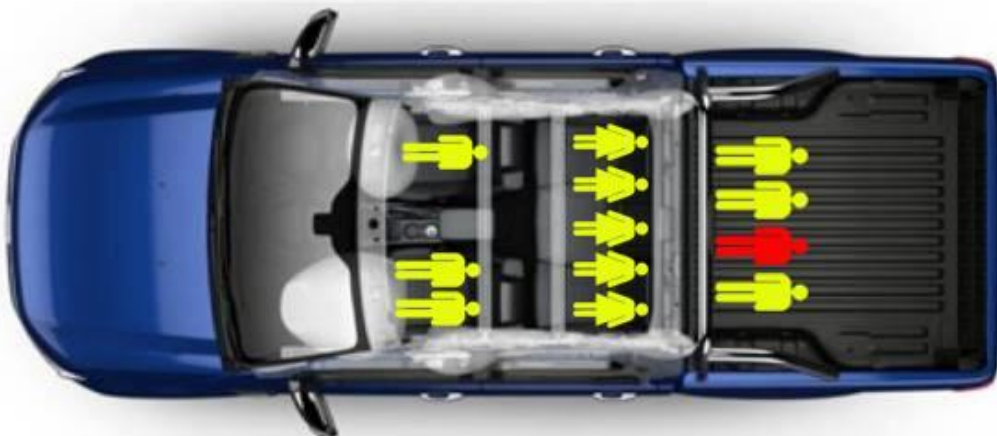
ภาพที่ ๓ ตำแหน่งที่นั่งในรถยนต์ก่อนเกิดเหตุ
